MEMORIAL DESCRITIVO PROJETO ESTRUTURAL 38ª ZE PAULISTANA

38ª ZONA ELEITORAL DE PAULISTANA
Av. Raimundo Wall Ferraz, s/n, Bairro Cohab
Paulistana/PI

PROJETO DE RECUPERAÇÃO E REFORÇO DE ESTRUTURAS

CONTEÚDO Patologias descritas no Laudo Estrutural

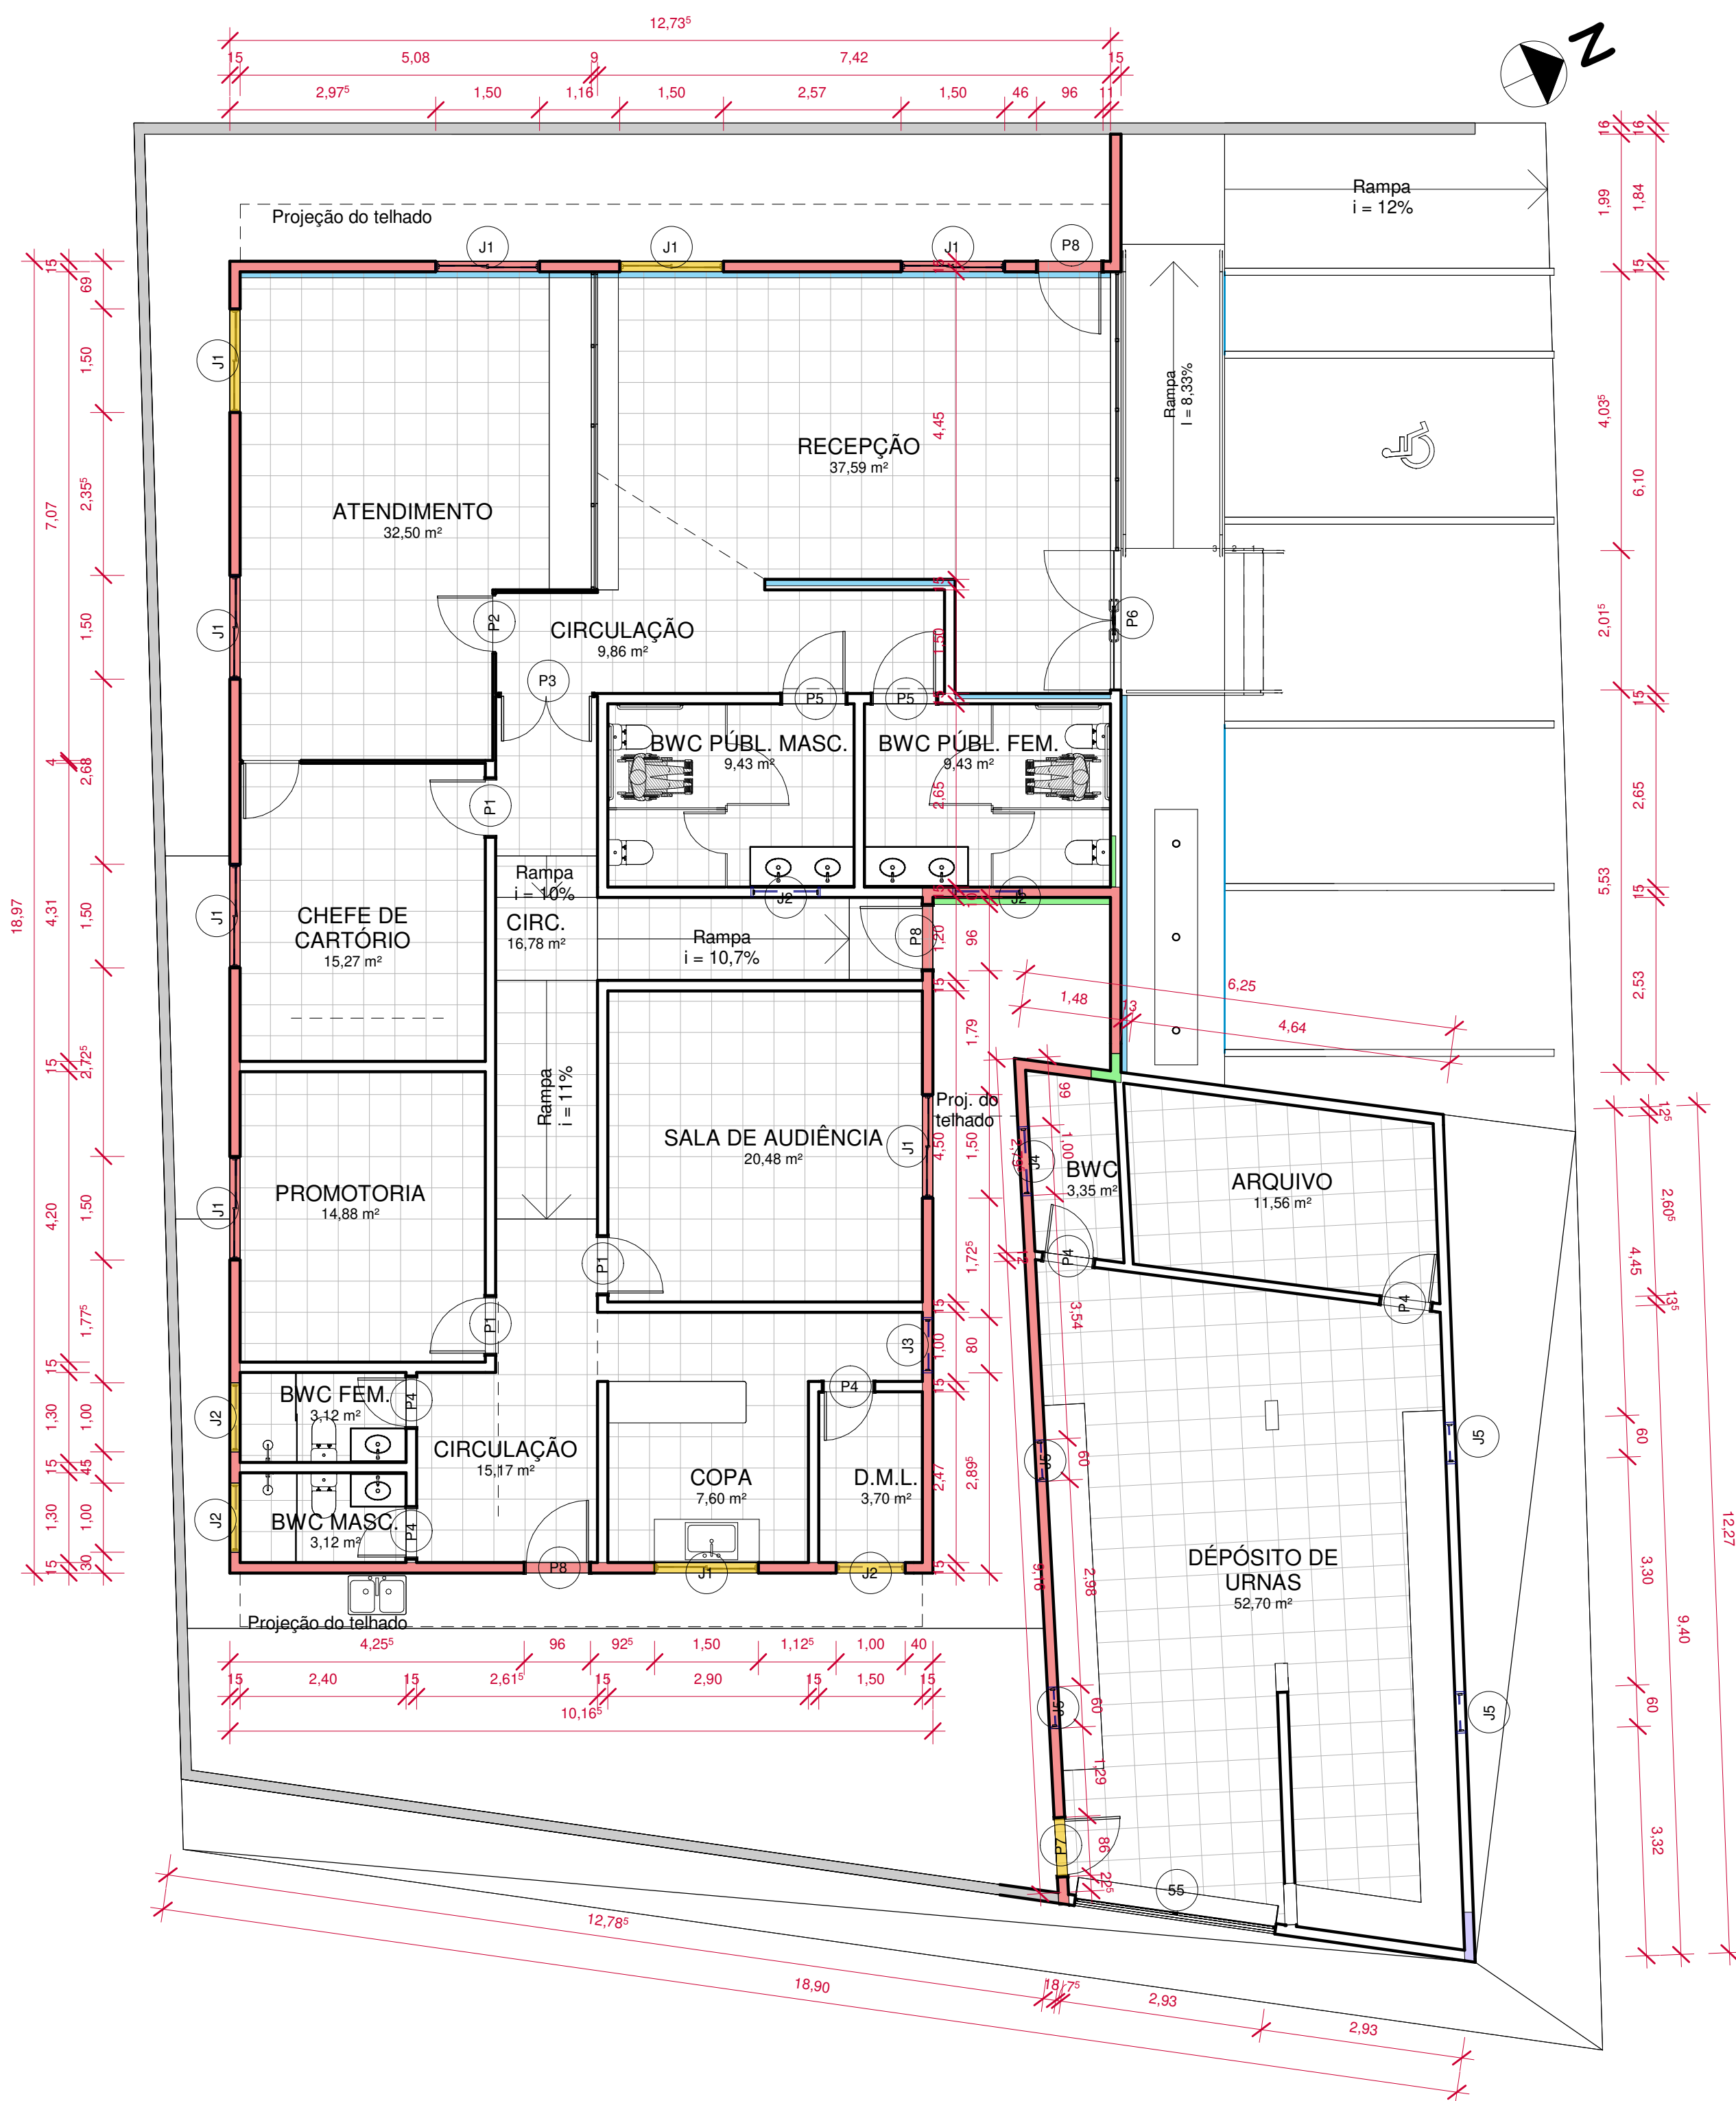
1 Indicação de Patologias

Em locais onde o canto da janela apresenta tricas 45°, ocasionadas pelo recalque de fundação como **na recepção e sala de atendimento** tendo em vista que já existem vigas nestes locais, tomando uma medida paliativa para as fissuras, estas que não apresentam risco para os ocupantes.

Em demais locais onde o canto da janela apresenta tricas 45°, ocasionadas pela ausência de verga e contraverga elementos estruturais fundamentais para distribuição uniforme das cargas, como **na Copa, Banheiro.**

Na área de Circulação, Recepção, próximo as portas dos Banheiros Públicos e na Sala do Chefe de Cartório, observou-se fissuras no piso cerâmico, a provável causa seja o afundamento da estrutura no solo, fundações não dimensionadas conforme o projeto de sondagem SPT do local, logo a estrutura tende a se estabilizar no solo e com isso ocorrem fissuras no solo por ele ter “trabalhado” durante esta movimentação, tendo em vista que a edificação possui mais de 5 anos desde a sua construção, provavelmente ela já esteja estável, logo o processo de conserto consiste em:

—	Mofo
—	Fissuras
—	Esquadrias com fissuras a 45°
—	Umidade na Parede
—	Demolir e Reconstruir
---	Fissuras no Piso

- Remover o reboco em uma distância de aproximadamente 40cm (20cm para cada lado da fissura);
- Realizar aplicação de uma tela (de fibra ou metal tipo galinheiro hexagonal galvanizada) em toda a superfície aberta;
- Realizar Chapisco;
- Realizar reboco;
- Aplicar fundo preparador;
- Realizar pintura

- Deverá ser realizada uma nova verga e contraverga nos locais onde há as trincas;
- Deve ser quebrado na parede em uma altura de aproximadamente 15cm e o transpasse de 20cm (Ex: Janela com 1.00m de largura a verga deve ter 1.40m para que haja 20cm de cada lado em transpasse);

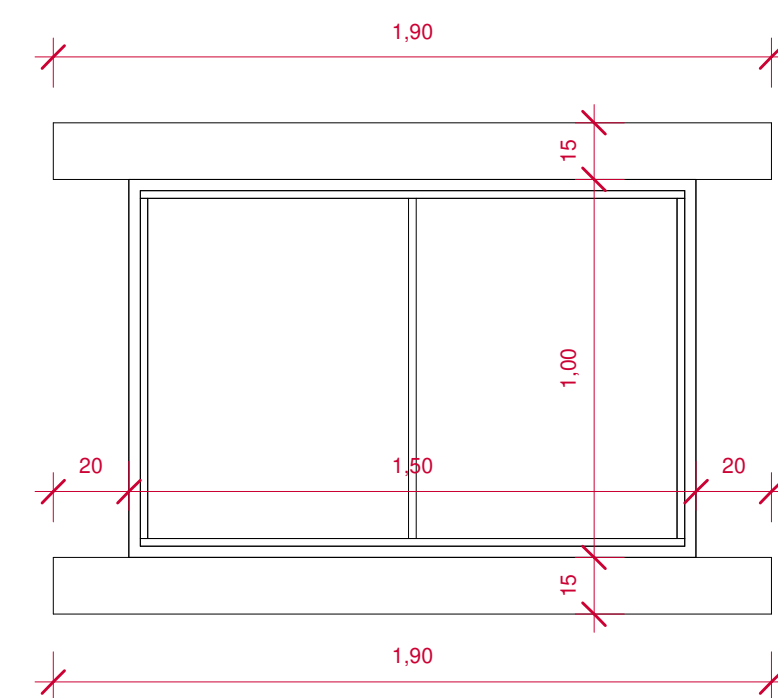
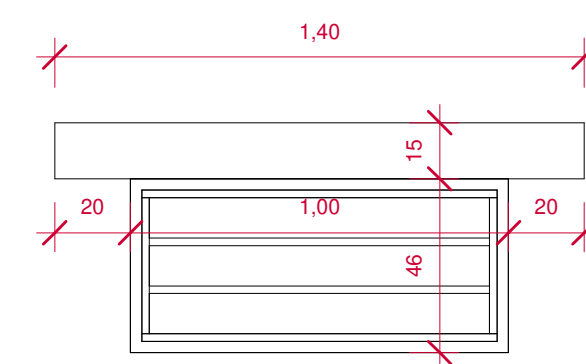
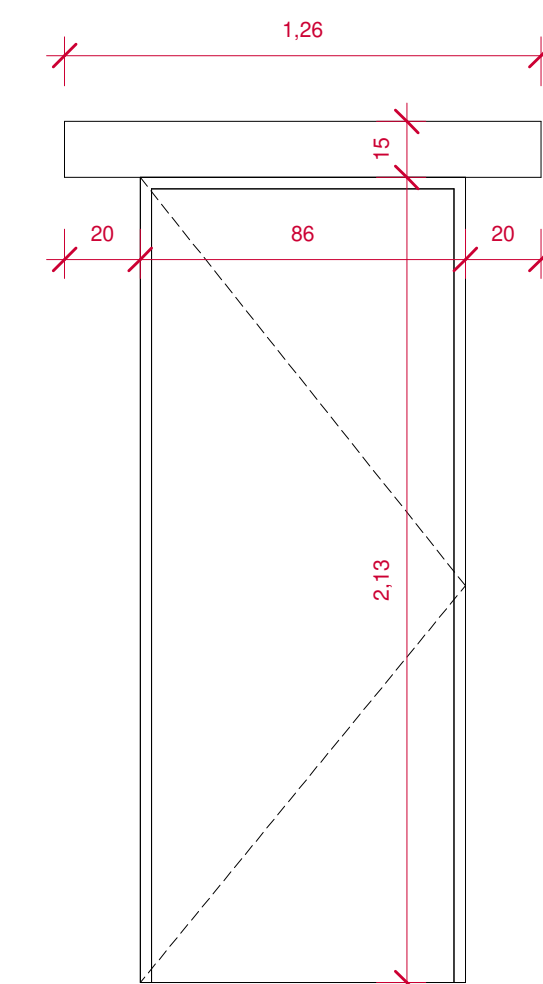
Detalhamento de Verga e Contra verga

Concreto: fck de 15MPa
Altura da verga de 15 cm
Largura do transpasse de 20cm
Treliza TB 8L - 8cm x 10m

Em locais onde o canto da esquadria apresenta trincas 45°, ocasionadas pela ausência de verga e contraverga elementos estruturais fundamentais para distribuição uniforme das cargas.

- Deverá ser realizada uma nova verga e contraverga nos locais onde há as trincas;
- Deve ser quebrado na parede em uma altura de aproximadamente 15cm e o transpasse de 20cm;
- Após realizar a abertura para a nova verga ou contraverga, molhar o local, colocar uma estrutura de ferro (treliza) em todo o vão aberto;
- Colocar um concreto 3:1;
- Aguardar a cura de pelo menos 48h, desformar, lixar a superfície, aplicar selador, realizar pintura.

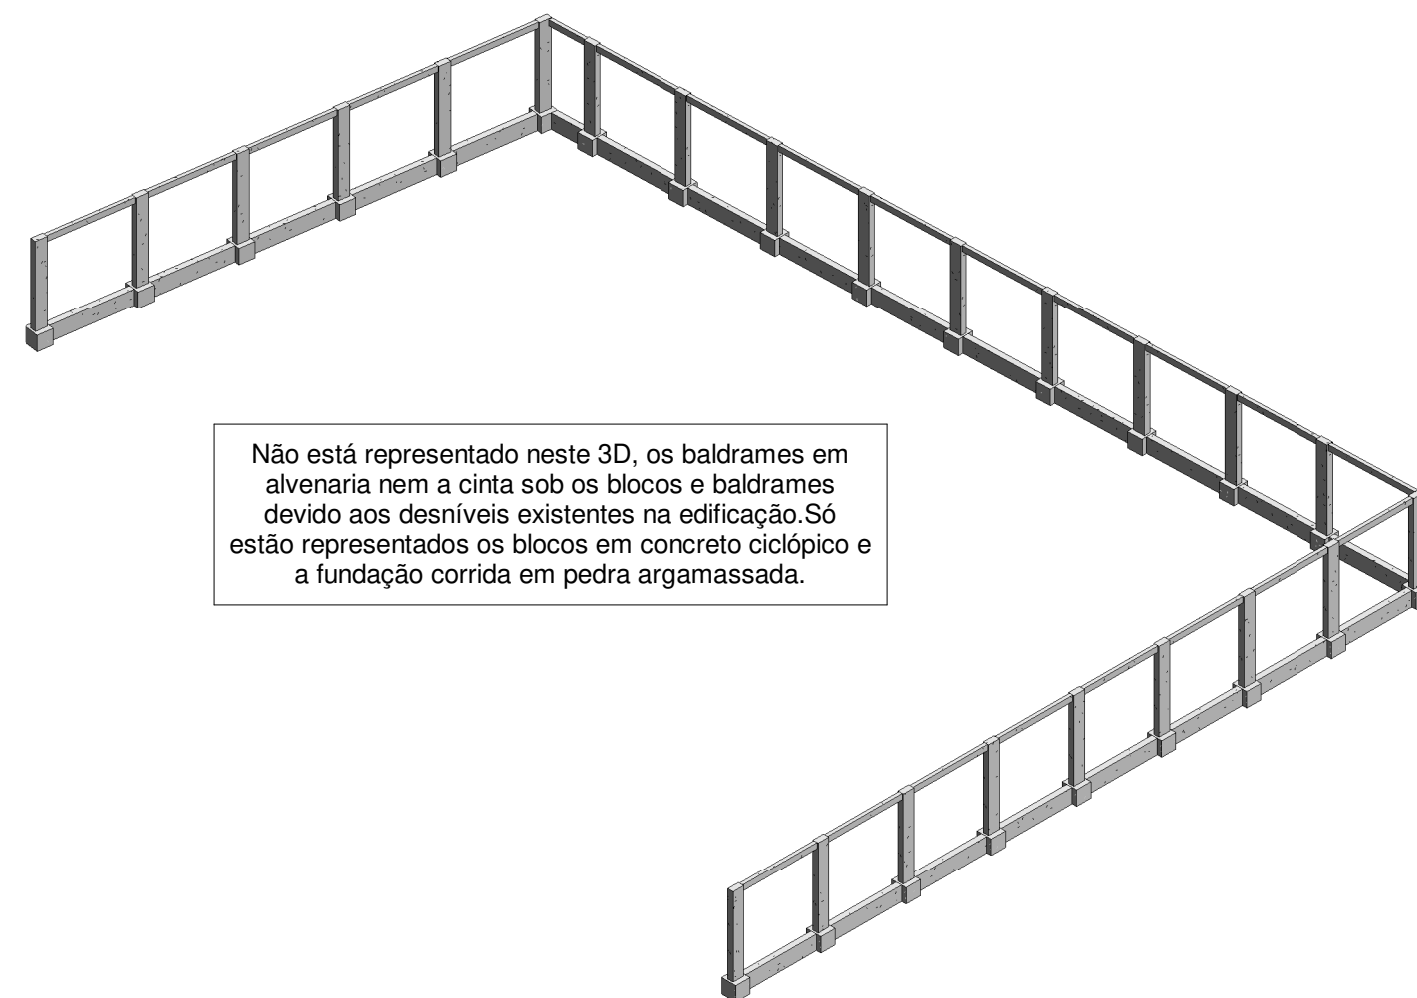
Vista 3D do Muro Completo (Escala 1:150)

Não está representado neste 3D, os baldrame em alvenaria nem a cinta sob os blocos e baldrame devido aos desníveis existentes na edificação. Só estão representados os blocos em concreto ciclópico e a fundação corrida em pedra argamassada.
