TRIBUNAL REGIONAL ELEITORAL DO PIAUÍ
TRE/PRESI/DG/SAOF/COAAD/SEAPT

91ª ZONA ELEITORAL DE LUIS CORREIA
Rua Cel. Jonas Correia 206 - Centro
Luís Correia/PI

PROJETO ESTRUTURAL (PARTE 2)

91ª ZE LUÍS CORREIA/PI

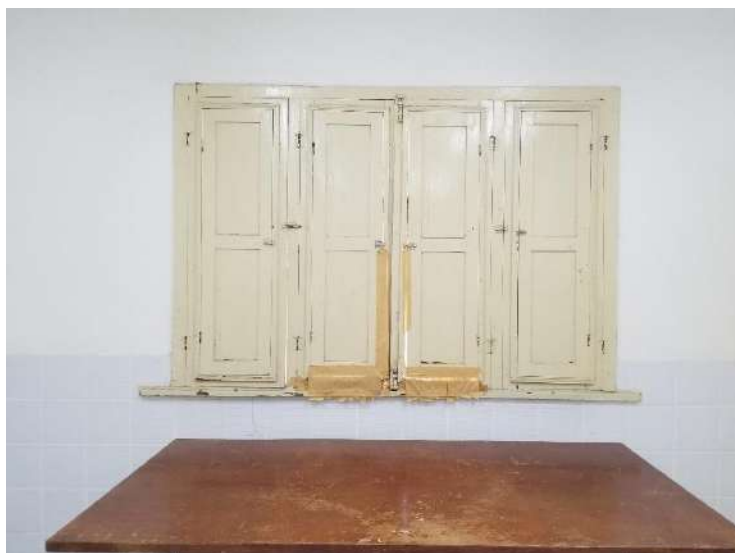
Figura 1 - Fissura no revestimento abaixo da abertura

CAUSA DA PATOLOGIA

Fissuras se encontram surgindo acima ou abaixo de portas e janelas, as fissuras diagonais podem ser o sintoma de uma falha nas vergas e contravergas. Esses elementos estruturais são responsáveis por suportar as movimentações das esquadrias. Quando mal dimensionadas e/ou executadas, é natural o aparecimento de fissuras diagonais próximas aos vãos das esquadrias.

SOLUÇÃO

- Deverá ser realizada uma nova contraverga nos locais onde há as trincas;

- Deve ser aberto na parede em uma altura de aproximadamente 15cm e o transpasse de 30cm;
- Para evitar maiores danos a estrutura, esta abertura deverá ser realizada com auxílio de cerra circular, assim evitando danos de impacto como o de marretas, após a marcação com a cerra circular deverá ser aberto o vão para a contra verga com cuidado, para não criar mais trincas;

- Após realizar a abertura para a nova verga e/ou contraverga, montar uma caixaria SEM FRESTAS, molhar o local, colocar uma estrutura de ferro (treliça) em todo o vão aberto com espaçadores de 3 centímetros;

- Preencher o elemento estrutural com **argamassa GRAUTE**;
- É de suma importância que a caixaria que irá receber o graute não tenha frestas, pois o graute é uma argamassa autoadensável, logo ela tem uma característica de argamassa que não necessita de vibração pois ela se espalha pela forma pela força da gravidade;

- Aguardar a cura de pelo menos 72h, desformar, lixar a superfície, aplicar fundo preparador, realizar pintura.

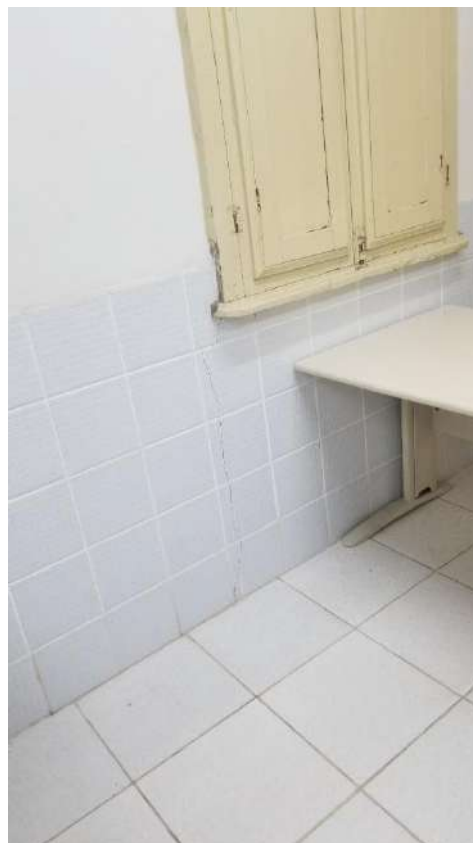
Figura 2 - Fissura no revestimento abaixo da abertura

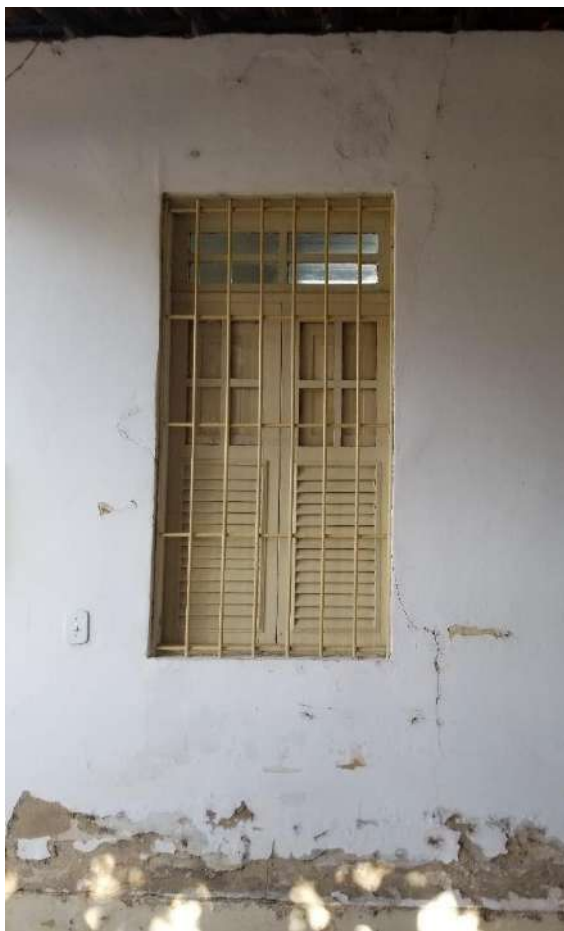
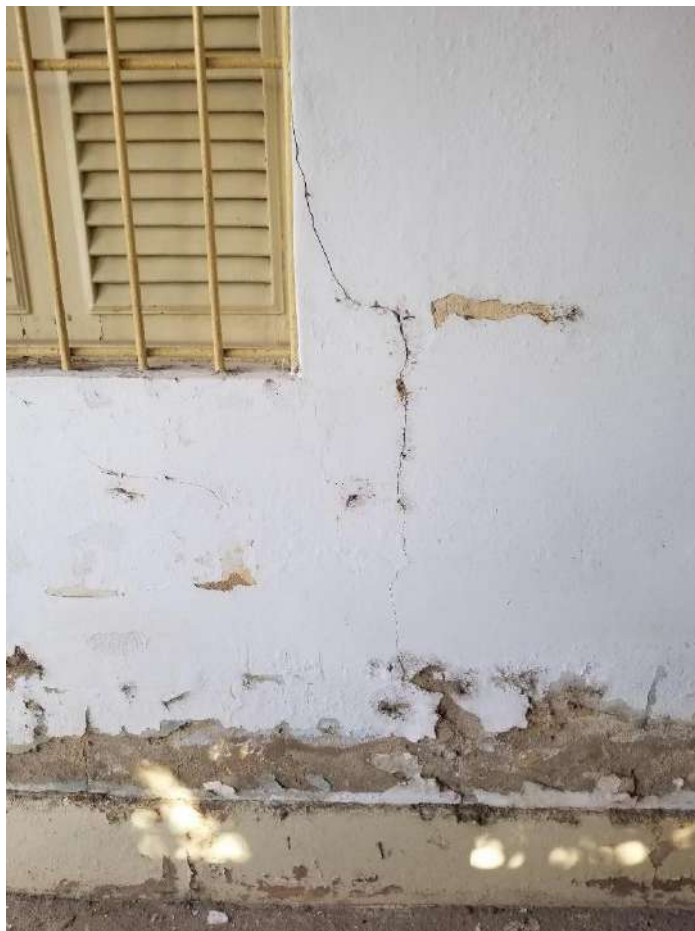
Figuras 4 e 5 - Fissura ao lado da esquadria e reboco esfarelando

CAUSA DA PATOLOGIA FIGURAS 4 e 5

Observa-se que a fissura ao lado direito da esquadria tem início desde a parte superior da parede, onde a mesma não apresenta verga superior e contra verga abaixo da esquadria, elemento fundamental para a distribuição da carga. Além disso o reboco da parte de baixo está completamente comprometido.

SOLUÇÃO PARA FISSURAS DAS FIGURAS 4 e 5

A solução consiste basicamente na mesma solução mencionada acima nas janelas internas, porém deveser feita uma verga superior a esquadria.

- Deverá ser realizada uma nova verga e contraverga nos locais onde há as trincas;
- **Deve ser aberto na parede em uma altura de aproximadamente 15cm e o transpasse de 30cm;**
- **Para evitar maiores danos a estrutura, esta abertura deverá ser realizada com auxílio de cerra circular, assim evitando danos de impacto como o de marretas, após a marcação com a cerra circular deverá ser aberto o vão para a verga e contraverga com cuidado, para não criar mais trincas;**
- Após realizar a abertura para a nova verga e contraverga, montar uma caixaria SEM FRESTAS, molhar o local, colocar uma estrutura de ferro (treliça) em todo o vão aberto

com espaçadores de 3 centímetros;

- Preencher o elemento estrutural com **argamassa GRAUTE**;
- É de suma importância que a caixaria que irá receber o graute não tenha frestas, pois o graute é uma argamassa autoadensável, logo ela tem uma característica de argamassa que não necessita de vibração pois ela se espalha pela forma pela força da gravidade;
- Aguardar a cura de pelo menos 72h, desformar, lixar a superfície, aplicar fundo preparador, realizar pintura.

SOLUÇÃO DO REBOCO FIGURAS 4 e 5

Reboco completamente comprometido abaixo das aberturas, deverá ser feito:

- Remoção completa do reboco danificado, com transpasse de pelo menos 20 cm (Ex. Parede com problema de deslocamento, esfarelamento ou infiltração no reboco em uma altura de 40 cm, remover reboco até uma altura de 60 cm);

- Limpeza completa dos tijolos, para que a superfície fique limpa e isenta de partículas soltas, ou qualquer elemento que possa prejudicar a aderência do produto;

- Antes da aplicação da argamassa polimérica a superfície deve estar umedecida com água;
- Aplicar **3 demãos** de formas cruzadas (vertical, horizontal e diagonal), de **argamassa polimérica semiflexível**, com auxílio de trincha e pinceis, com um intervalo de 2 a 5 horas entre as demãos;

- **NÃO** deve ser adicionada água a mistura.
- Após a devida aplicação da argamassa polimérica e aguardar devidamente a cura da última demão, realizar chapisco;

- Instalação de tela galvanizada tipo galinheiro em toda a região a ser rebocada;
- rebocar novamente, aplicar fundo preparador e realizar nova pintura.

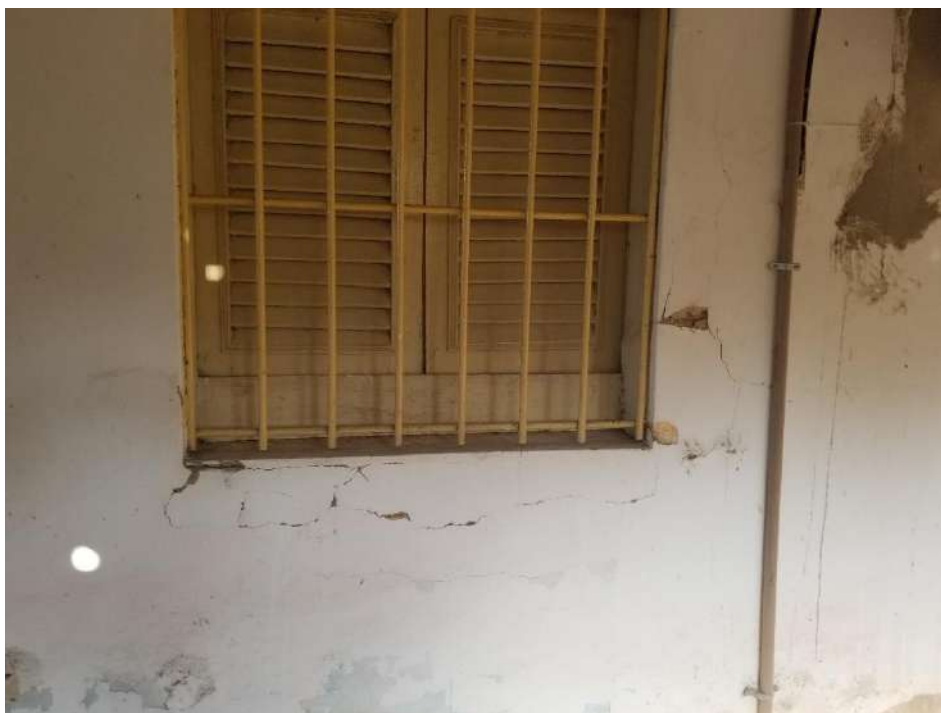
Figura 6 - fissuras abaixo da esquadria

SOLUÇÃO PARA FISSURA DA FIGURA 6

Para as fissuras abaixo da esquadria deverá ser feito:

- Deverá ser realizada uma nova contraverga nos locais onde há as trincas;
- Deve ser aberto na parede em uma altura de aproximadamente 15cm e o transpasse de 30cm;

- Para evitar maiores danos a estrutura, esta abertura deverá ser realizada com auxílio de cerra circular, assim evitando danos de impacto como o de marretas, após a marcação com a cerra circular deverá ser aberto o vão para a contraverga com cuidado, para não criar mais trincas;

- Após realizar a abertura para a nova verga e/ou contraverga, montar uma caixaria SEM FRESTAS, molhar o local, colocar uma estrutura de ferro (treliça) em todo o vão aberto com espaçadores de 3 centímetros;

- Preencher o elemento estrutural com **argamassa GRAUTE**;
- É de suma importância que a caixaria que irá receber o graute não tenha frestas, pois o graute é uma argamassa autoadensável, logo ela tem uma característica de argamassa que não necessita de vibração pois ela se espalha pela forma pela força da gravidade;

- Aguardar a cura de pelo menos 72h, desformar, lixar a superfície, aplicar fundo preparador, realizar pintura.

SOLUÇÃO PARA REBOCO DA FIGURA 6

- Remoção completa do reboco danificado ao redor da abertura, com transpasse de pelo menos 20 cm (Ex. Parede com problema de deslocamento, esfarelamento ou infiltração no reboco em uma altura de 40 cm, remover reboco até uma altura de 60 cm);

- Limpeza completa dos tijolos, para que a superfície fique limpa e isenta de partículas soltas, ou qualquer elemento que possa prejudicar a aderência do produto;
- Antes da aplicação da argamassa polimérica a superfície deve estar umedecida com água;
- Aplicar **3 demãos** de formas cruzadas (vertical, horizontal e diagonal), de **argamassa polimérica semiflexível**, com auxílio de trinchas e pinceis, com um intervalo de 2 a 5 horas entre as demãos;
- NÃO deve ser adicionada água a mistura.
- Após a devida aplicação da argamassa polimérica e aguardar devidamente a cura da última demão, realizar chapisco;
- Instalação de tela galvanizada tipo galinheiro em toda a região a ser rebocada;
- rebocar novamente, aplicar fundo preparador e realizar nova pintura.

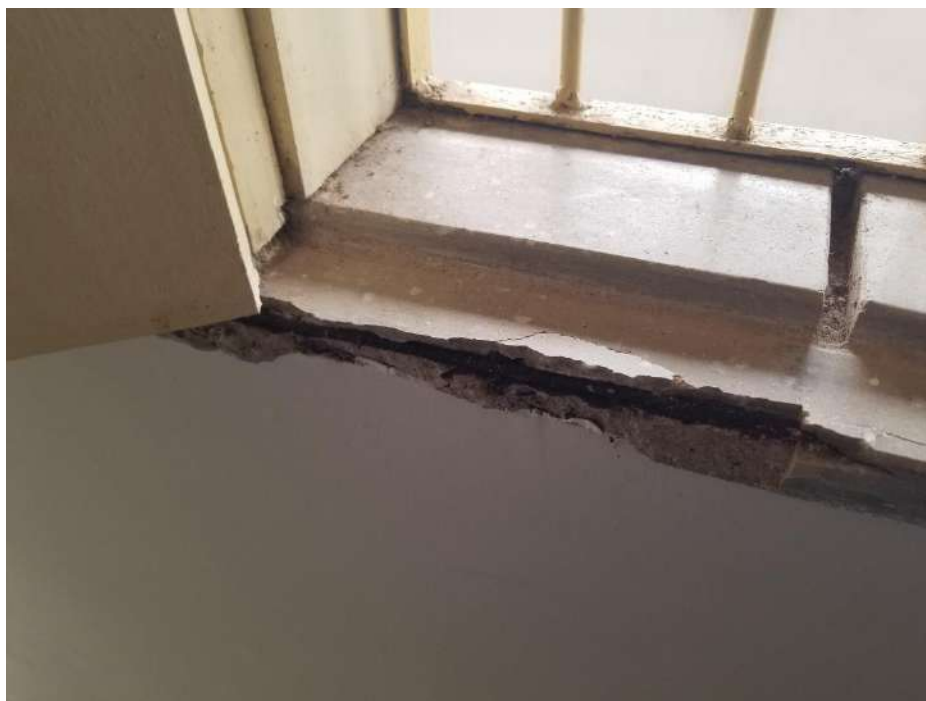
Figura 2 - Estufamento peitoril

CAUSA DA PATOLOGIA

Pela análise da imagem o estufamento do reboco se dá provavelmente pela instalação de ferros abaixo da janela com a função de contraverga, porém o baixo cobrimento de argamassa faz com que a armadura entre em processo de corrosão, logo ocasionando o deslocamento do reboco.

Caso não possua armadura abaixo da janela o deslocamento é causado apenas pela

umidade e tempo do reboco.

SOLUÇÃO

1. Caso o problema seja a corrosão dos ferros, deverá ser feita uma nova contraverga conforme itens mencionados para as figuras 1 e 2 deste memorial.
2. Caso seja apenas deslocamento pela umidade do reboco deverá ser feito:
 - Remoção completa do reboco danificado ao redor da abertura, com transpasse de pelo menos 20 cm (Ex. Parede com problema de deslocamento, esfarelamento ou infiltração no reboco em uma altura de 40 cm, remover reboco até uma altura de 60 cm);
 - Limpeza completa dos tijolos, para que a superfície fique limpa e isenta de partículas soltas, ou qualquer elemento que possa prejudicar a aderência do produto;

- Antes da aplicação da argamassa polimérica a superfície deve estar umedecida com água;
- Aplicar **3 demãos** de formas cruzadas (vertical, horizontal e diagonal), de **argamassa polimérica semiflexível**, com auxílio de trinchas e pinceis, com um intervalo de 2 a 5 horas entre as demãos;
- **NÃO** deve ser adicionada água a mistura.
- Após a devida aplicação da argamassa polimérica e aguardar devidamente a cura da última demão, realizar chapisco;
- Instalação de tela galvanizada tipo galinheiro em toda a região a ser rebocada;
- rebocar novamente, aplicar fundo preparador e realizar nova pintura.
