MEMORIAL DESCRITIVO PROJETO ESTRUTURAL 38ª ZE PAULISTANA

38ª ZONA ELEITORAL DE PAULISTANA
Av. Raimundo Wall Ferraz, s/n, Bairro Cohab
Paulistana/PI

PROJETO DE RECUPERAÇÃO E REFORÇO DE ESTRUTURAS

CONTEÚDO Patologias descritas no Laudo Estrutural

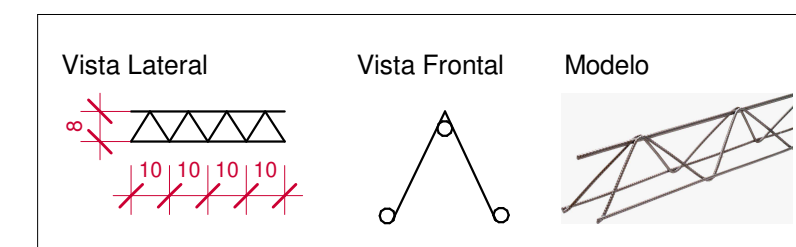
TRELIÇA

Em locais onde o canto da esquadria apresenta trincas 45°, ocasionadas pela ausência de verga e contraverga elementos estruturais fundamentais para distribuição uniforme das cargas.

Concreto: fck de 15MPa
Altura da verga de 15 cm
Largura do transpasse de 20cm
Treliza TB 8L - 8cm x 10m

- Deverá ser realizada uma nova verga e contraverga nos locais onde há as trincas;
- Deve ser quebrado na parede em uma altura de aproximadamente 15cm e o transpasse de 20cm;
- Após realizar a abertura para a nova verga ou contraverga, molhar o local, colocar uma estrutura de ferro (treliza) em todo o vão aberto;
- Colocar um concreto 3:1;
- Aguardar a cura de pelo menos 48h, desformar, lixar a superfície, aplicar selador, realizar pintura.
