TRIBUNAL REGIONAL ELEITORAL DO PIAUÍ
TRE/PRESI/DG/SAOF/COAAD/SEAPT

91ª ZONA ELEITORAL DE LUIS CORREIA
Rua Cel. Jonas Correia 206 - Centro
Luís Correia/PI

PROJETO ESTRUTURAL (PARTE 2)

91ª ZE LUÍS CORREIA/PI

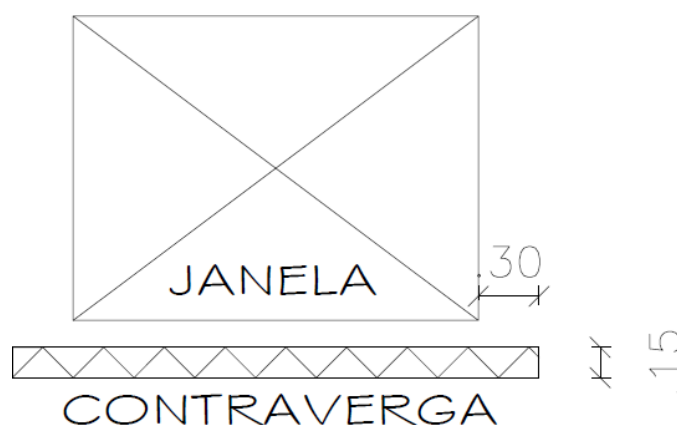
Figura 3 - Detalhamento de como deve ser a contraverga

Fissuras se encontram surgindo acima ou abaixo de portas e janelas, as fissuras diagonais podem ser o sintoma de uma falha nas vergas e contravergas. Esses elementos estruturais são responsáveis por suportar as movimentações das esquadrias. Quando mal dimensionadas e/ou executadas, é natural o aparecimento de fissuras diagonais próximas aos vãos das esquadrias.

- Deverá ser realizada uma nova contraverga nos locais onde há as trincas;

- Deve ser aberto na parede em uma altura de aproximadamente 15cm e o transpasse de 30cm;
- Para evitar maiores danos a estrutura, esta abertura deverá ser realizada com auxílio de cerra circular, assim evitando danos de impacto como o de marretas, após a marcação com a cerra circular deverá ser aberto o vão para a contra verga com cuidado, para não criar mais trincas;

- Preencher o elemento estrutural com **argamassa GRAUTE**;
- É de suma importância que a caixaria que irá receber o graute não tenha frestas, pois o graute é uma argamassa autoadensável, logo ela tem uma característica de argamassa que não necessita de vibração pois ela se espalha pela forma pela força da gravidade;

- Aguardar a cura de pelo menos 72h, desformar, lixar a superfície, aplicar fundo preparador, realizar pintura.

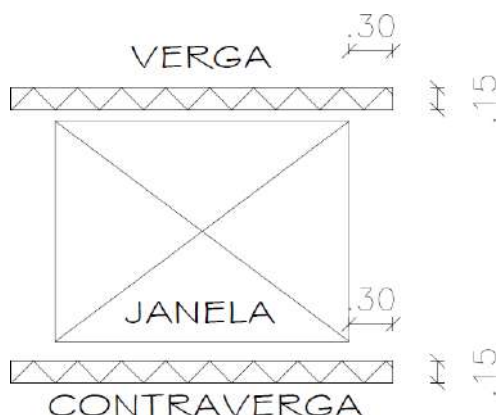
Figura 7 - Detalhamento de como deve ser a verga e contra-verga

Observa-se que a fissura ao lado direito da esquadria tem início desde a parte superior da parede, onde a mesma não apresenta verga superior e contra verga abaixo da esquadria, elemento fundamental para a distribuição da carga. Além disso o reboco da parte de baixo está completamente comprometido.

- Deverá ser realizada uma nova verga e contraverga nos locais onde há as trincas;
- **Deve ser aberto na parede em uma altura de aproximadamente 15cm e o transpasse de 30cm;**
- **Para evitar maiores danos a estrutura, esta abertura deverá ser realizada com auxílio de cerra circular, assim evitando danos de impacto como o de marretas, após a marcação com a cerra circular deverá ser aberto o vão para a verga e contraverga com cuidado, para não criar mais trincas;**
- Após realizar a abertura para a nova verga e contraverga, montar uma caixaria SEM FRESTAS, molhar o local, colocar uma estrutura de ferro (treliça) em todo o vão aberto

- Preencher o elemento estrutural com **argamassa GRAUTE**;
- É de suma importância que a caixaria que irá receber o graute não tenha frestas, pois o graute é uma argamassa autoadensável, logo ela tem uma característica de argamassa que não necessita de vibração pois ela se espalha pela forma pela força da gravidade;
- Aguardar a cura de pelo menos 72h, desformar, lixar a superfície, aplicar fundo preparador, realizar pintura.
